Deckenmassage für die evangelische Kirche

Baustellenbesichtigung in der evangelischen Kirche Steckborn – die beteiligten Firmen erklärten ihre Arbeiten

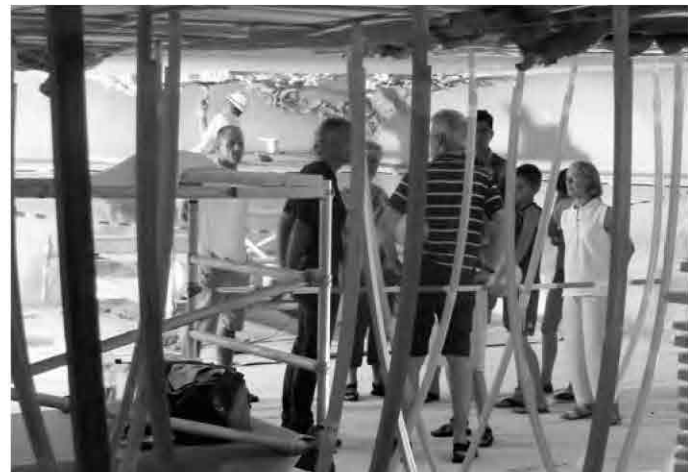
In Gruppen von max. 16 Personen konnte man unter die Decke respektive aufs Gerüst steigen. Dort sah man nun deutlich, wie die Decke im noch nicht bearbeiteten Teil 20 bis 30 cm durchhängt. In aufwändiger Kleinarbeit wird Stuckatur und Decke von der Dispersionsfarbe gesäubert, die anlässlich der letzten Renovation 1966/67 aufgetragen wurde. Das Problem ist, dass die darunterliegenden Materialien nicht «atmen» können, was bei den beim Bau verwendeten Naturmaterialien wichtig ist. Mit Dampf wird die Farbe angelöst und mit feinen Pinseln und Schabern sorgfältig entfernt. Einen eindrucklichen Einblick erhielt man auch auf die Stuckatur. Ein Werk der bekannten Moosbrugger-Stuckateur-Dynastie und auch eine der ersten Kirchen mit Moosbrugger-Stuckatur. Wenn man bedenkt, dass diese Stuckatur im Freiformverfahren direkt an der Decke modelliert wurden, auf Grund von heute zum Teil noch sichtbaren Handskizzen an den Wänden, ein echtes Kunsthandwerk. Sichtbar wurden auch die bei der letzten Renovation ergänzten Stuckaturen, die meist aus vorgegossenen Ornamenten bestehen.

Flexible Abstützung der sichtbaren Decke.

In einem ersten Schritt wurde im «Estrich» der Deckboden entfernt, damit man sah, in welchem Zustand der obere Deckenbelag, an dem die ganze sichtbare Kirchendecke mit der Stuckatur hängt, ist. Dabei musste man feststellen, dass es stellenweise keine Verbindung zwischen dem oberen Deckenbelag und der Kirchendecke gab. Nachdem auf dem Gerüst die Kirchendecke abgestützt wurde, konnte der obere Deckenbelag sauber entfernt und die Holzkonstruktion – wenn nötig – ausgebessert werden. Was nun folgte, war ein erneuter Aufbau der oberen Deckenstruktur mit verschiedenen Kalkverputzen, die im Nassverfahren in die Holzkonstruktion einmassiert wurde. Wichtig dabei ist, dass es keine Luftporen zwischen den einzelnen Schichten gibt. Der Kalkputz wird mit Sand, Kies, Stroh, mit von der Denkmalpflege bewilligten Glasfasern (früher Kälberhaaren) und Gips in unterschiedlicher Zusammensetzung verwendet. Fasern werden zugesetzt gegen das Reißen und Kies respektive Sand gegen den Schwund. Die letzte Deckschicht ist dann die ca. 2 cm dicke Bockshaut, deren Aussehen durch die Verwendung von Stroh im Verputz an die Haut eines Bockes erinnert. Die Trocknungsphase dauert jeweils zwei bis drei Wochen. Bei den momentan unter dem Ziegeldach herrschenden Temperaturen kein

Problem für die Materialien, aber für die Handwerker. Rund zwei Drittel sind gemacht und der Holzboden kann anschliessend wieder verlegt werden, wobei noch offen ist, ob eine zusätzliche Isolation eingebaut wird.
